**新界荃灣大河道100號**

**第10座39樓(F)E室**

**驗樓報告**

物業名稱 : 海之戀 10座 樓層: 39/F(樓) E

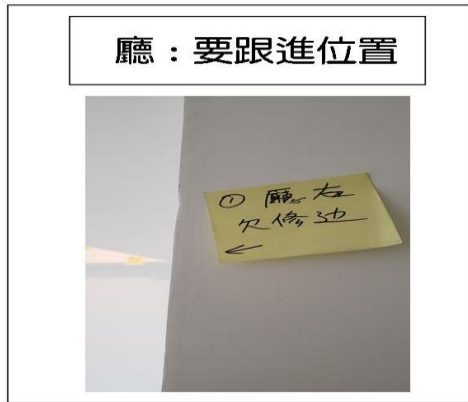
圖 1：右牆欠修邊

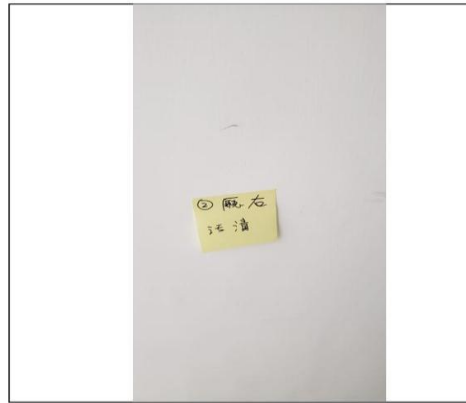
圖 2：廳右牆有污漬

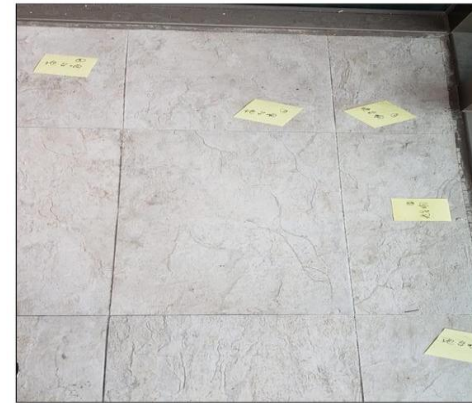
圖 2, 3：露台地磚响

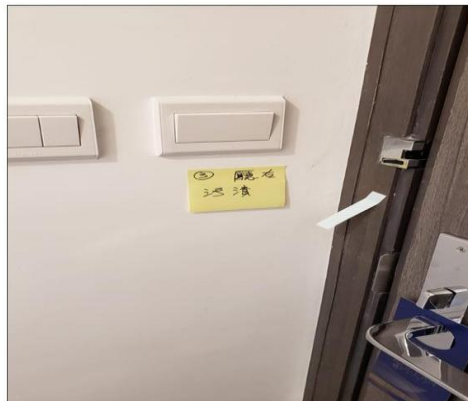
圖 3：廳電掣下牆有污漬

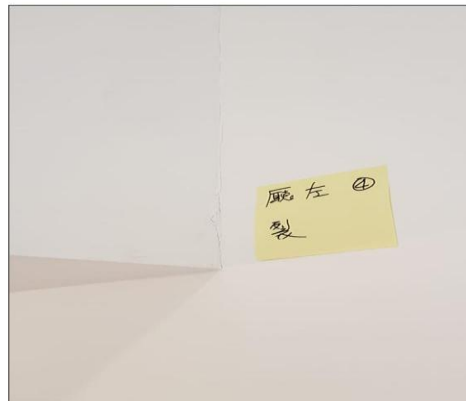
圖 4：廳左牆上裂紋

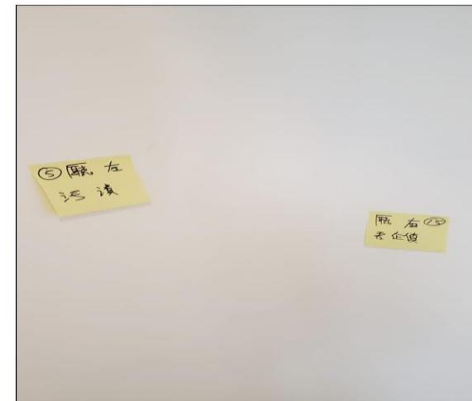
圖 5, 15：廳左牆有污漬

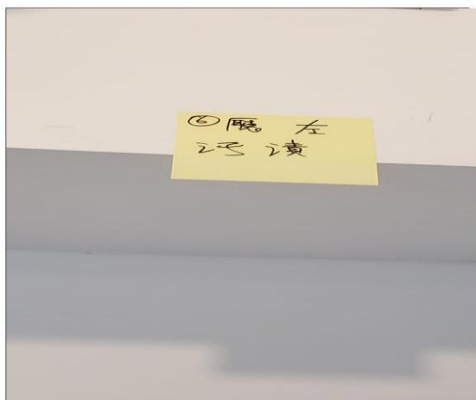
圖 6: 廳左牆樑有污漬

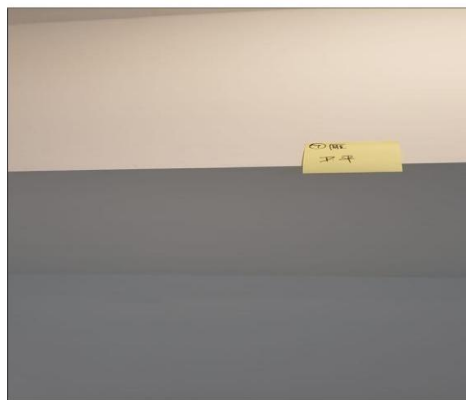
圖 7: 廳樑有不平滑

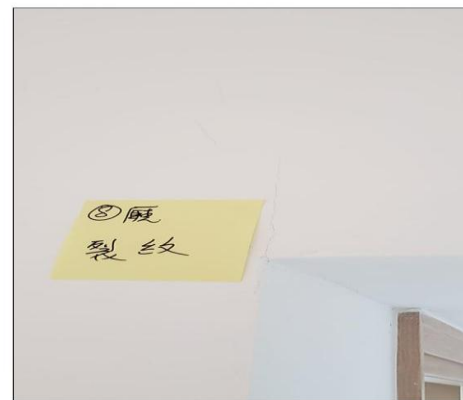
圖 8: 廳樑位角有裂紋

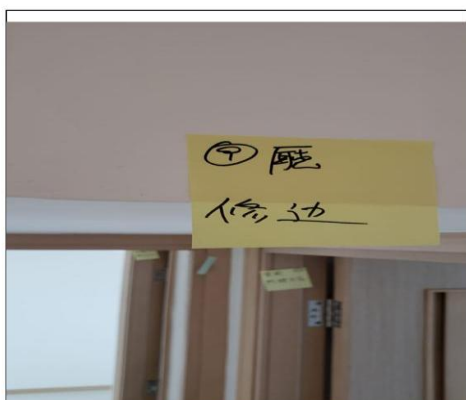
圖 9: 廳門位上修邊

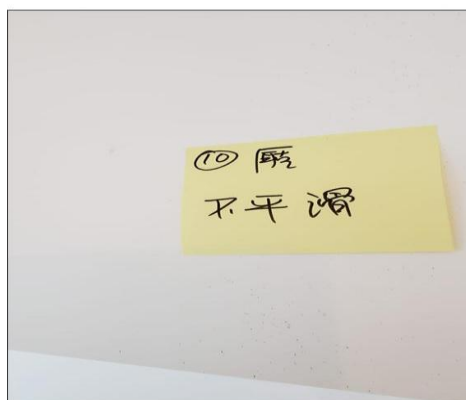
圖 10: 廳牆不平滑

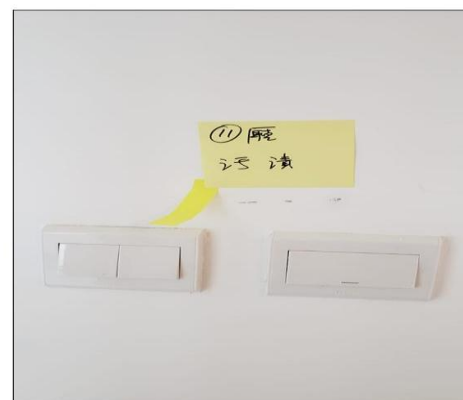
圖 11: 廳電掣位上有污漬

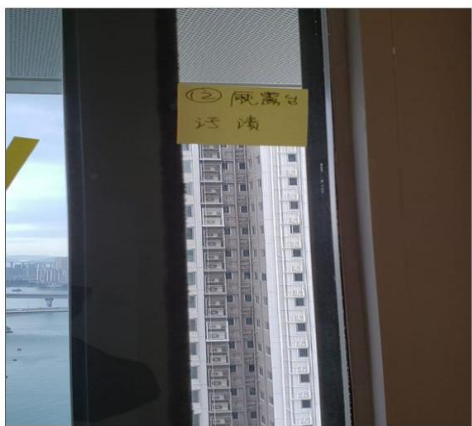
圖 12: 廳露台窗有污漬

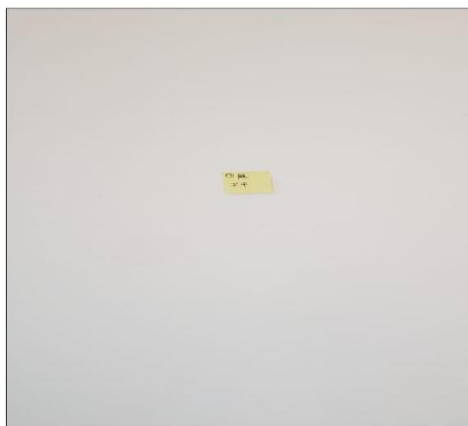
圖 13: 廳牆不平滑

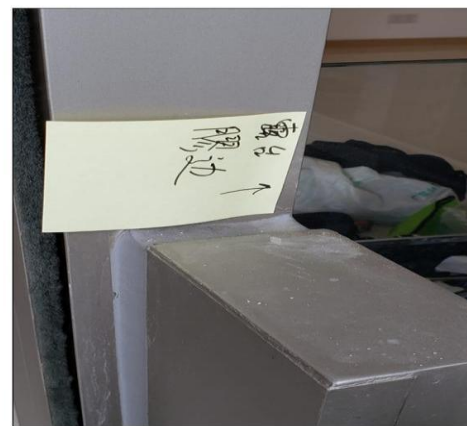
圖 14: 露台修邊

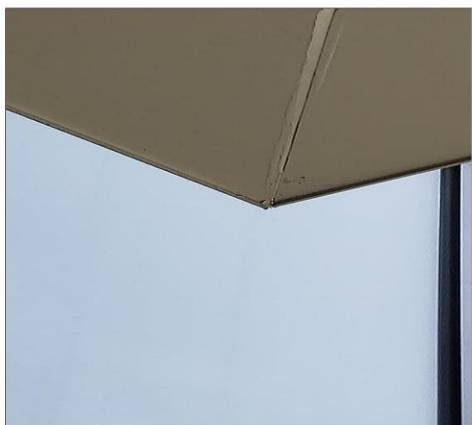
圖 15: 露台頂全條裂逢修補

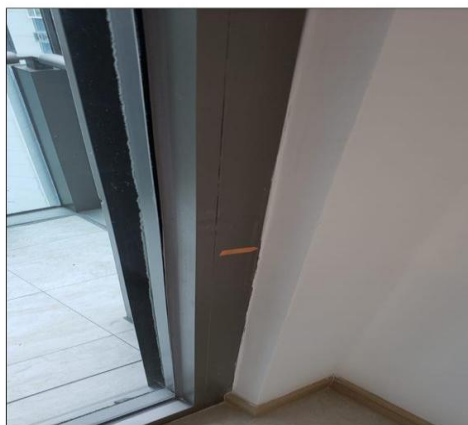
圖 16: 露台框邊要修補

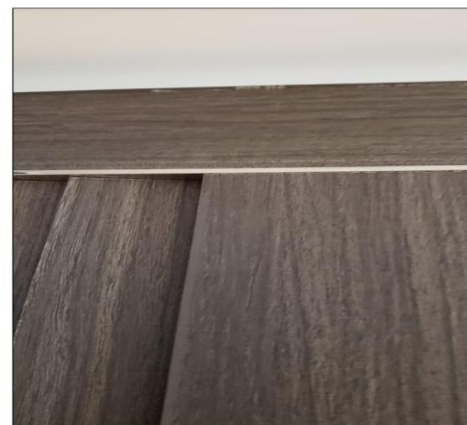
圖 17: 大門多處有花紋

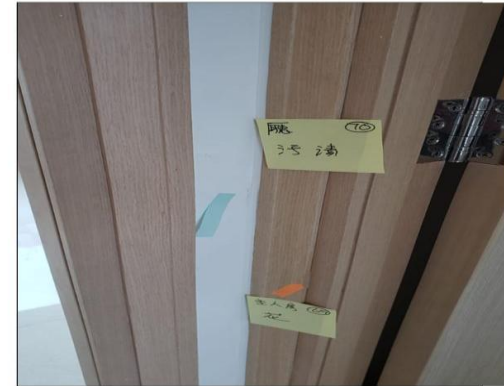
圖 69, 70：廳主人房側污 及花

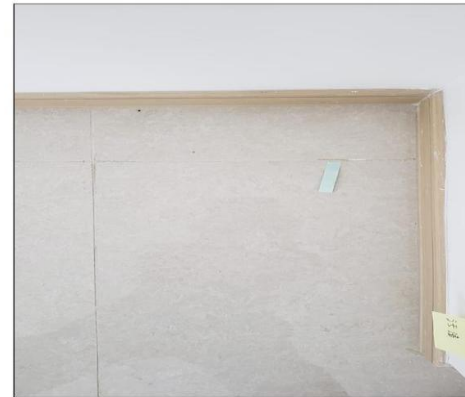
附加圖 2 : 池板不平滑

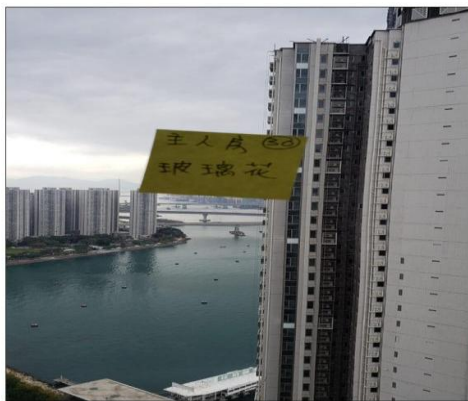
圖 30 : 窗玻璃花

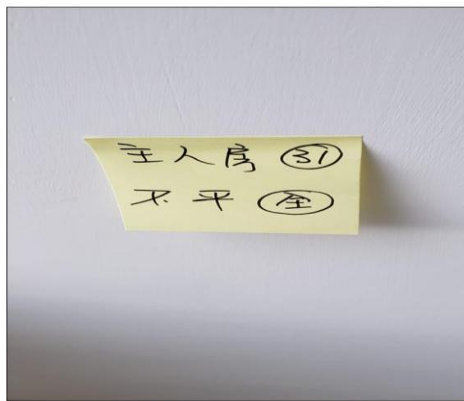
圖 31 : 牆不平滑

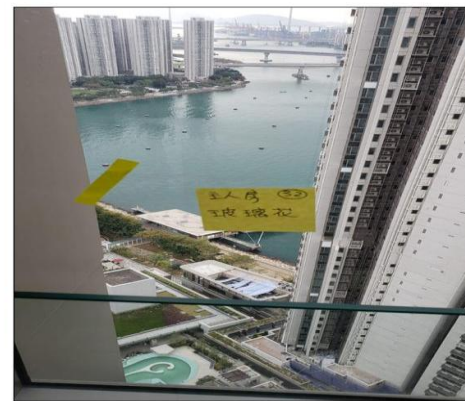
圖 32 : 窗玻璃花

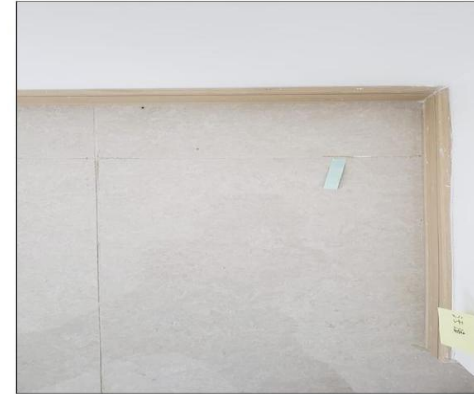
附加圖 2 : 池板不平滑

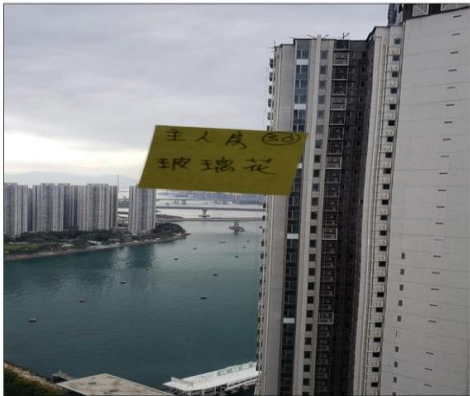
圖 30 : 窗玻璃花

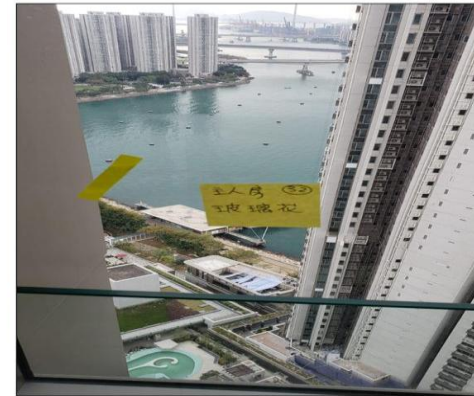
圖 32 : 窗玻璃花

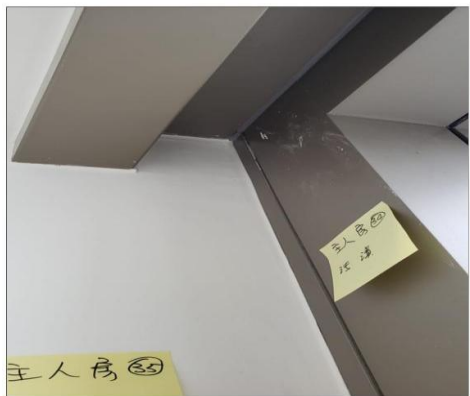
圖 34 : 窗框污漬

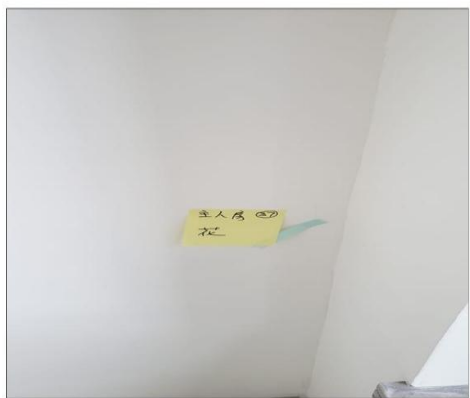
圖 37 : 牆花

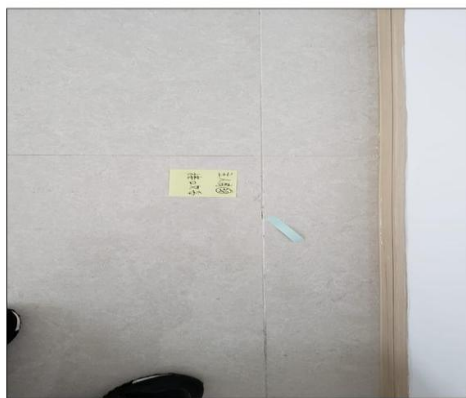
圖 38 : 房地板接口欠妥

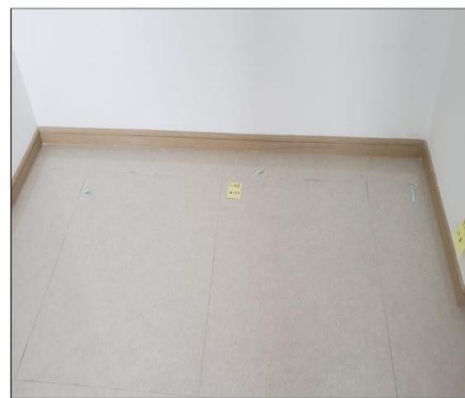
圖 38 : 圖 38 放大景

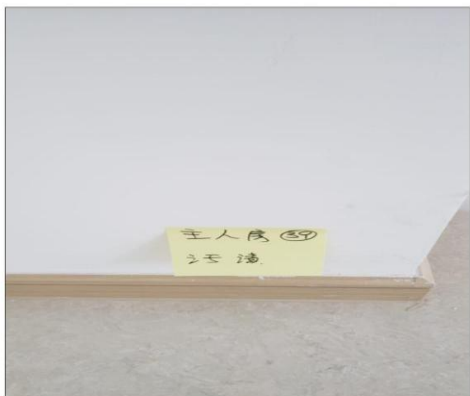
圖 39：牆 污漬

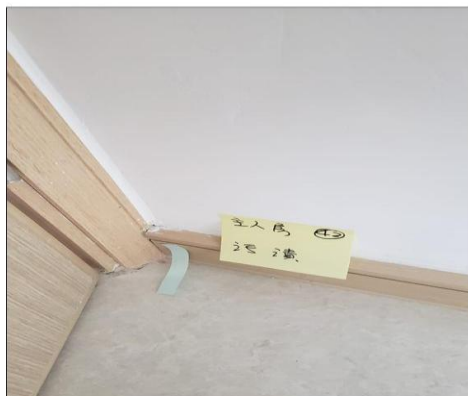
圖 42：牆 污漬

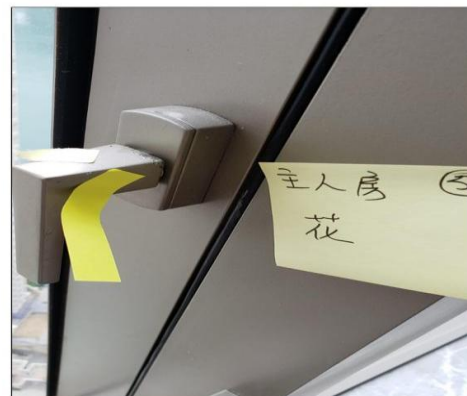
圖 54：窗框花

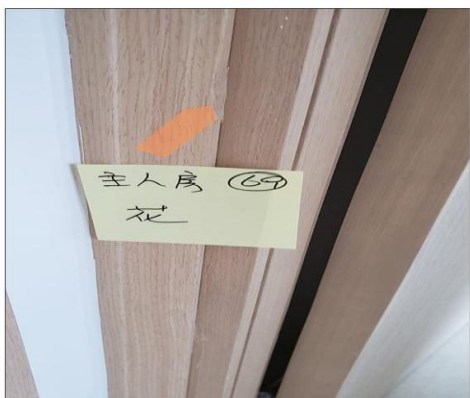
圖 69：房門 花

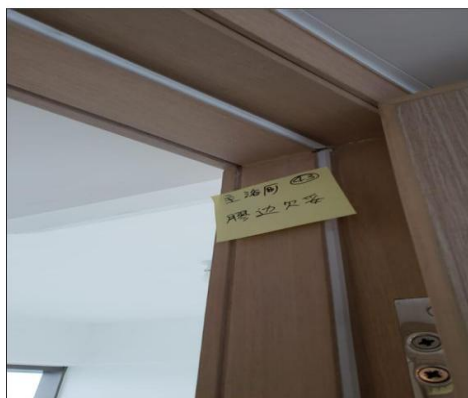
圖 43：主人浴廁門膠邊欠妥

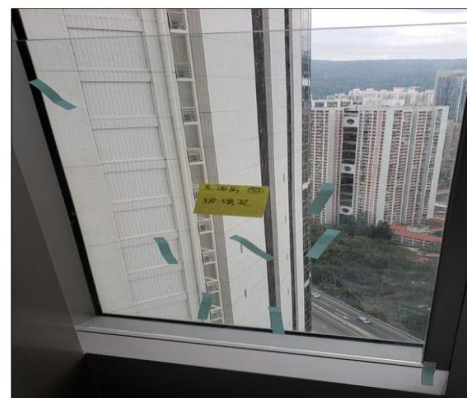
圖 44：主人浴廁玻璃花

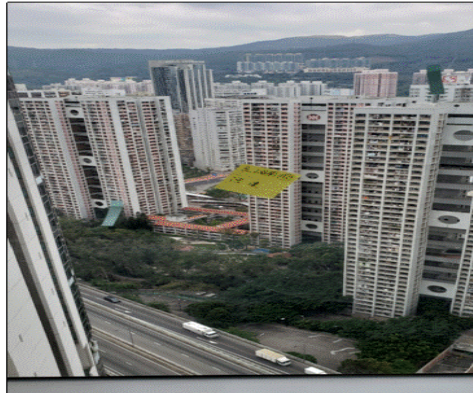
圖 45：窗玻璃污漬

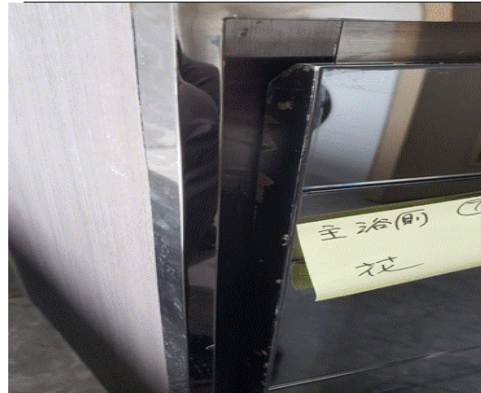
圖 78：洗手盆下櫃刮花

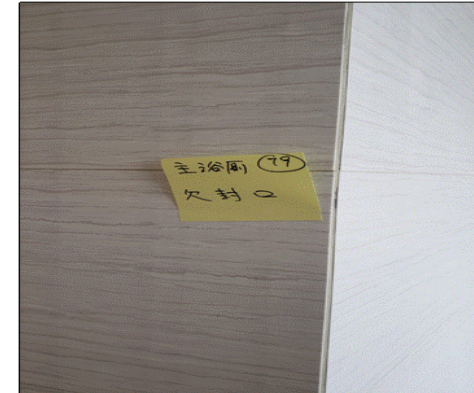
圖 79：牆身欠封口

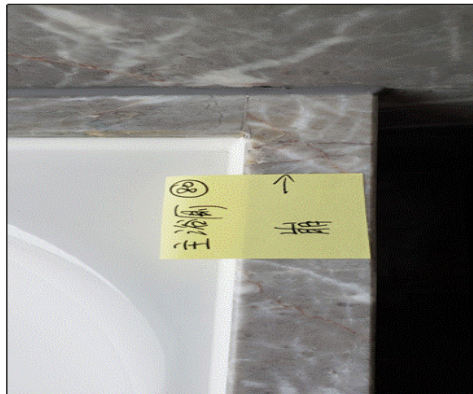
圖 80：浴缸旁雲石崩裂

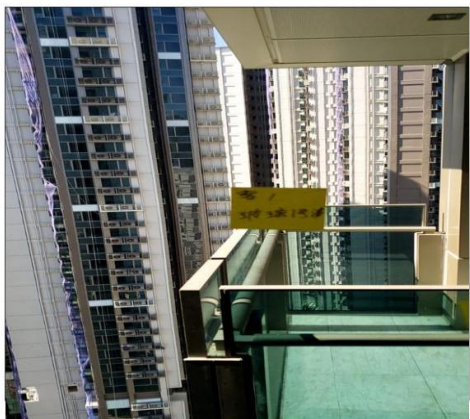
客房 1: 附加圖 1 +++ 玻璃污漬

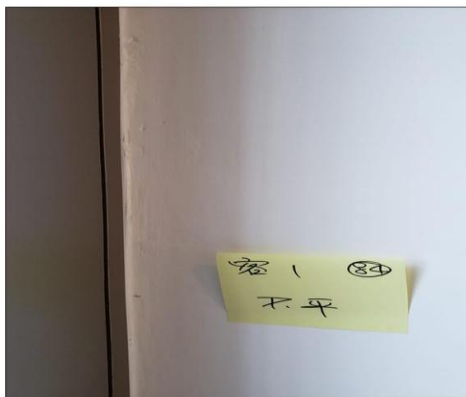
圖 84 : 客房 1 牆身不平

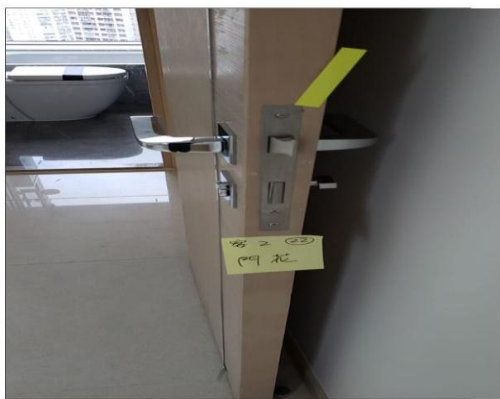
圖 22： 客房 2 門花

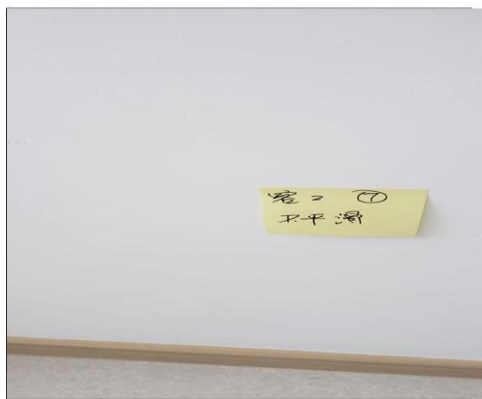
客房 2 附加 7： 牆不平滑

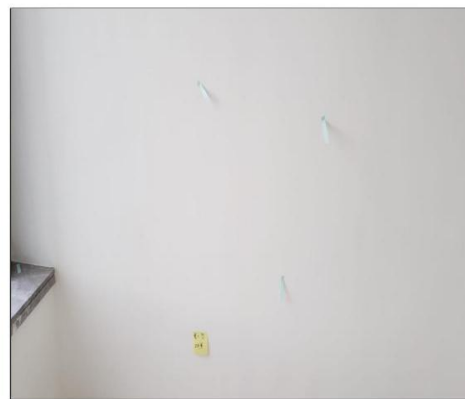
客房 2 牆多處不平滑

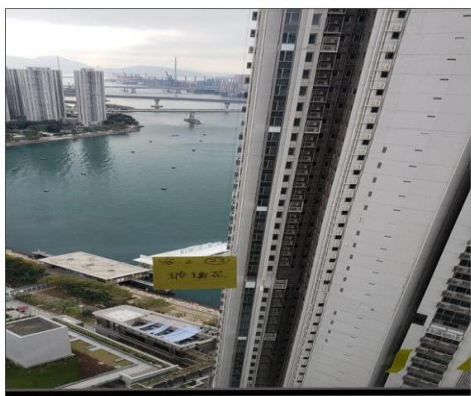
圖 23： 客房 2 玻璃花

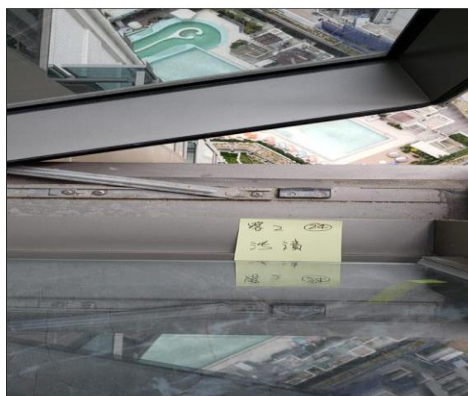
圖 24： 客房 2 窗框污漬

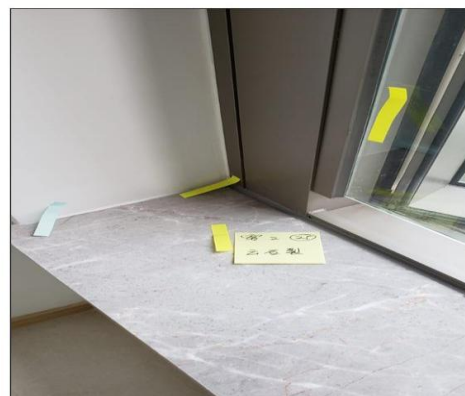
圖 25： 客房 2 窗台雲石裂

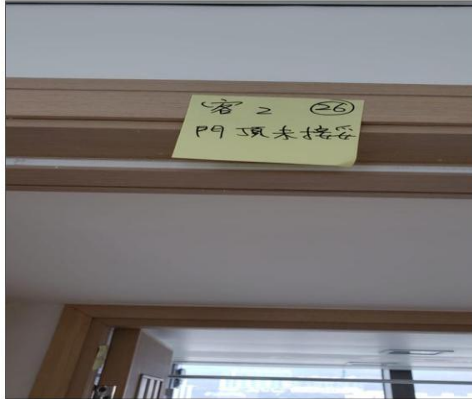
圖 26：客房 2 門頂未接妥

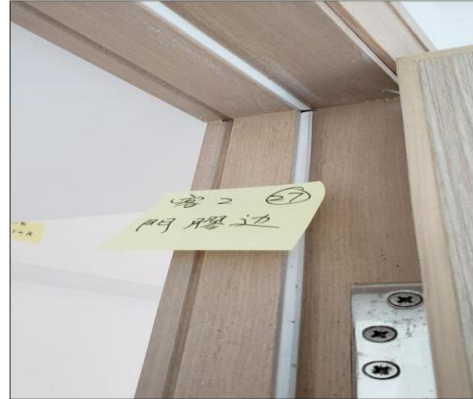
圖 27：客房 2 門膠邊欠妥

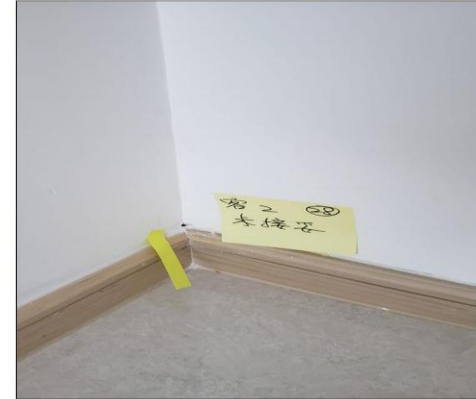
圖 28：牆腳未接妥

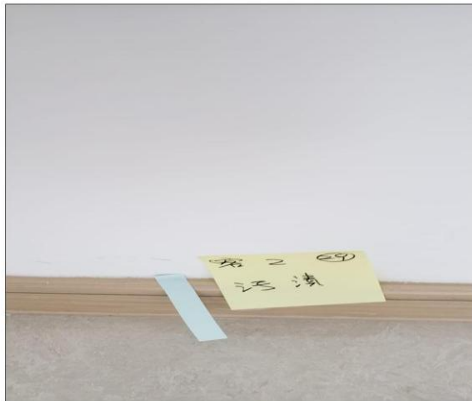
圖 29：客房 2 牆腳有污漬

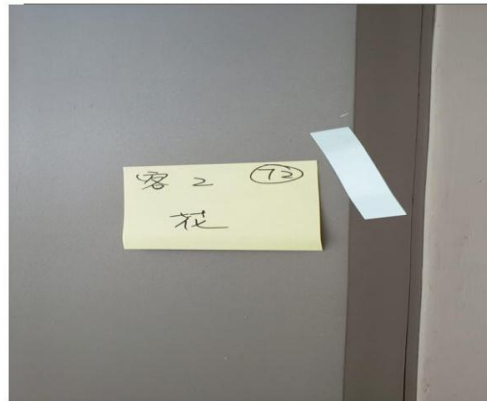
圖 72：客房 2 框邊花

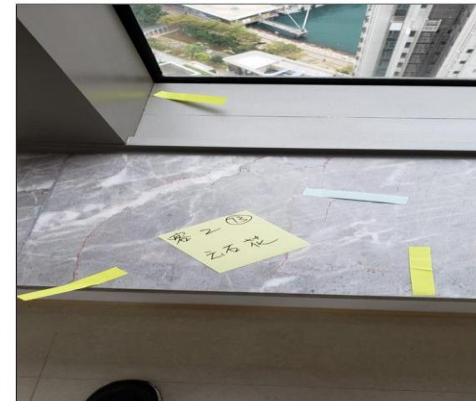
圖 73：客房 2 雲石花

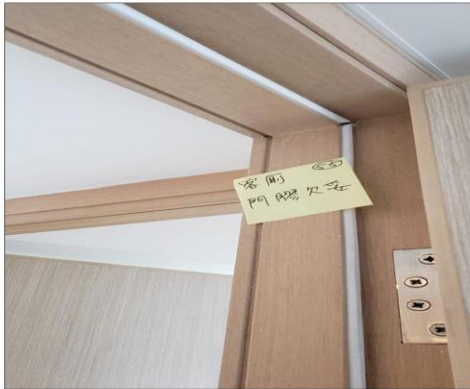
圖 55：客廁門膠欠妥

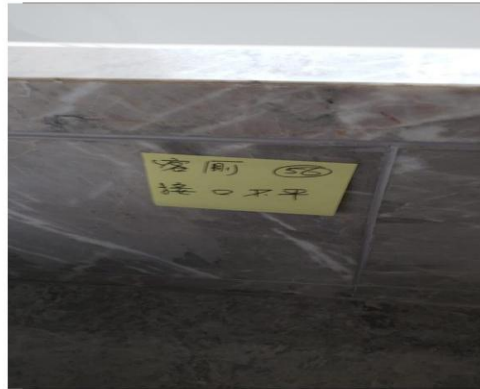
圖 56：浴缸傍接口不平

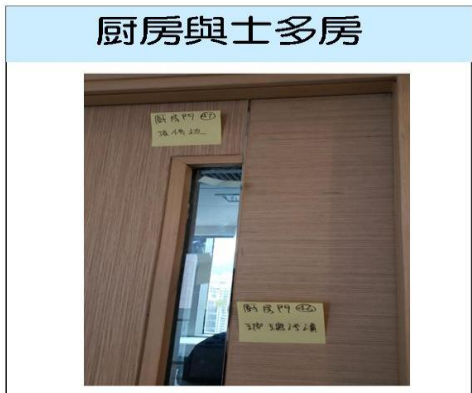
圖 46,47:廚房門玻璃污漬, 頂修邊

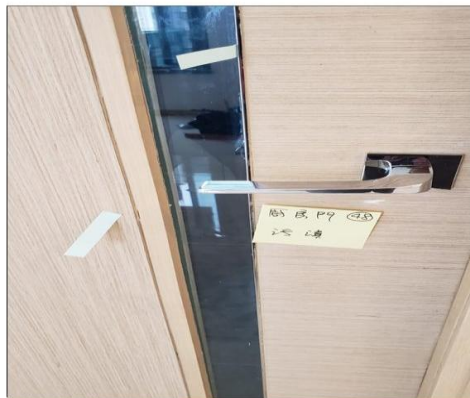
圖 48 : 門有污漬

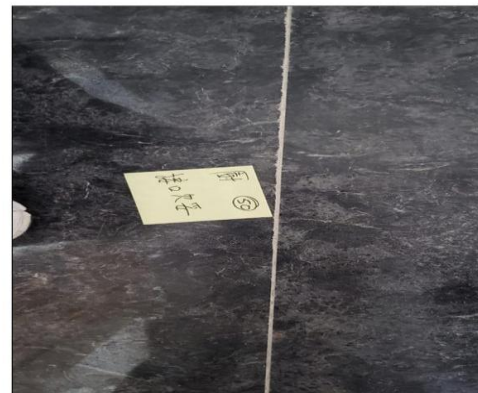
圖 50 : 地磚接口欠妥

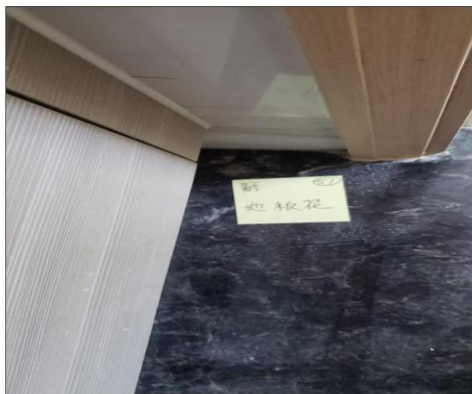
圖 57 : 地磚花

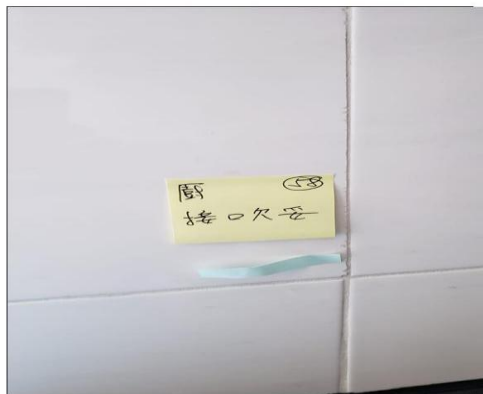
圖 58 : 牆磚接口欠妥

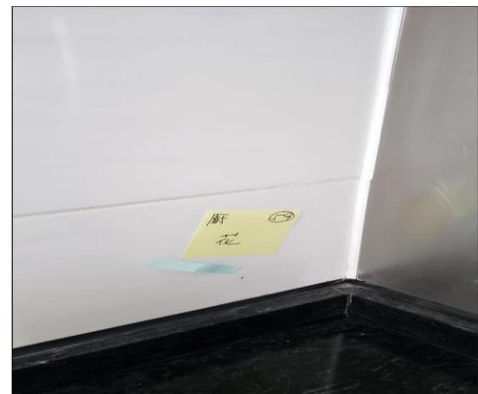
圖 59 : 牆磚接口花

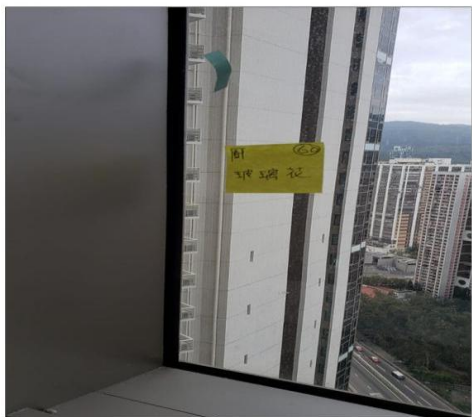
圖 60 : 窗玻璃花

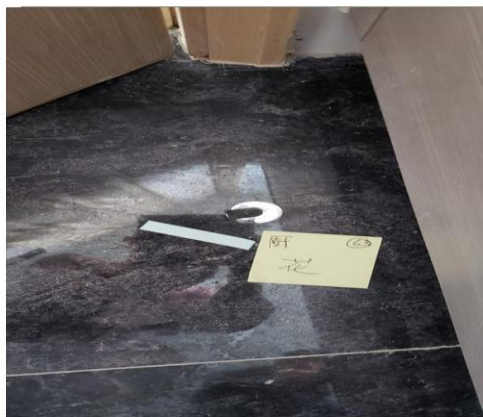
圖 63 : 地磚花

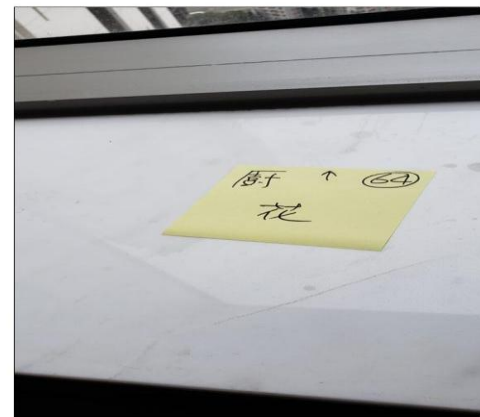
圖 64 : 窗枱花

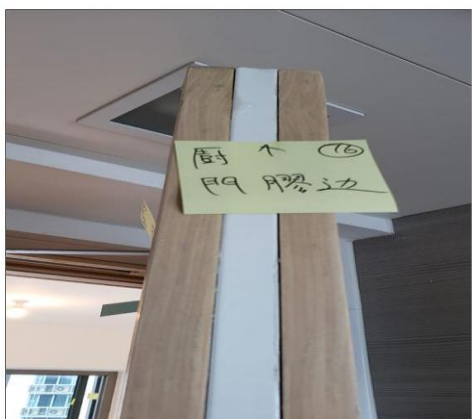
圖 76 : 門膠邊欠妥

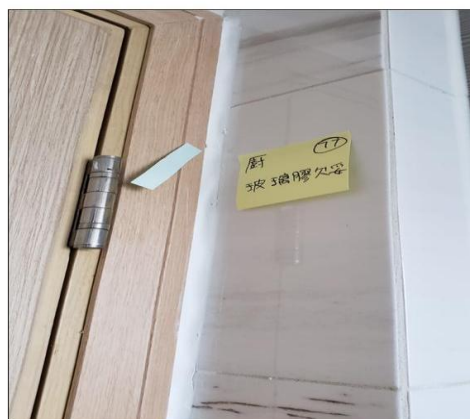
圖 77 : 門框玻璃膠欠妥
