**新界荃灣大河道100號**

**第10座39樓(F)E室**

**驗樓報告**

物業名稱 : 海之戀 10座 樓層: 39/F(樓) E

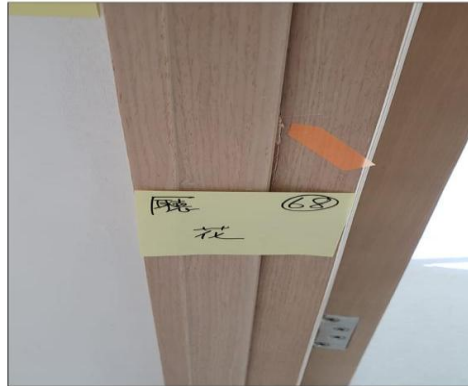
圖 68：廳走廊門邊花

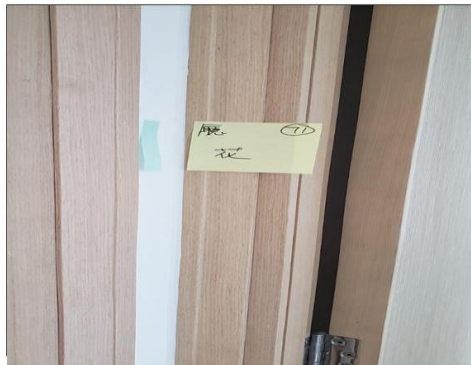
圖 71：廳走廊門邊花

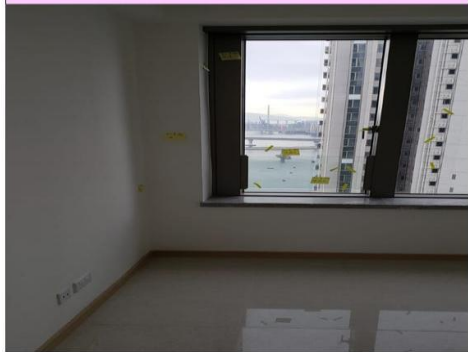
圖 1,2, 30-35 : 主人房窗牆要跟進

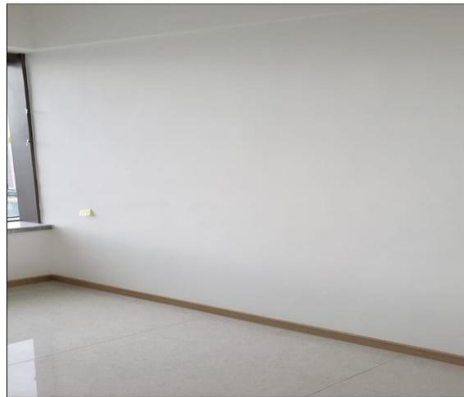
附加圖 1 : 牆全不平滑

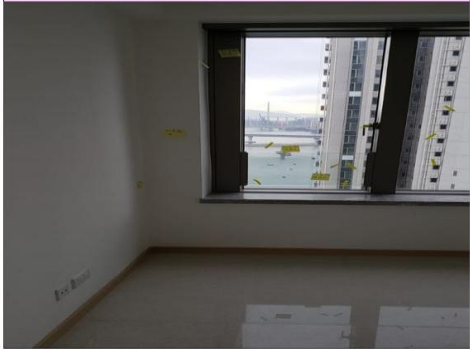
圖 1,2, 30-35 : 主人房窗牆要跟進

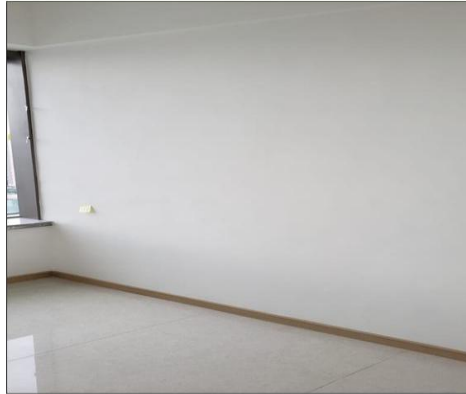
附加圖 1 : 牆全不平滑

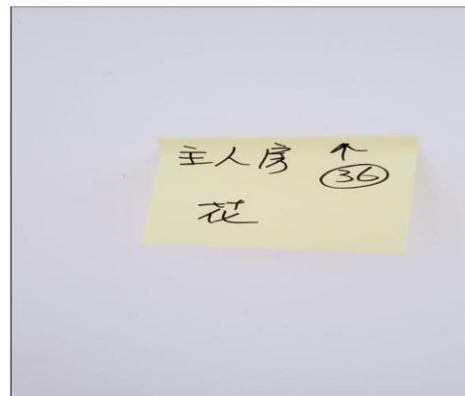
圖 36 : 牆花

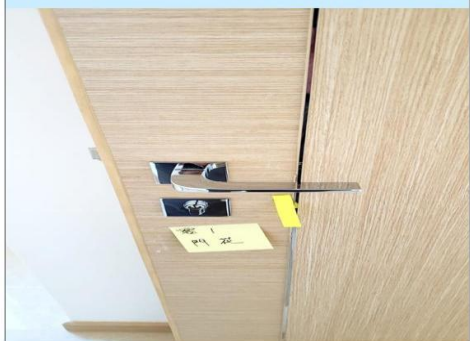
客房 1 : 附加圖 1 - 門花

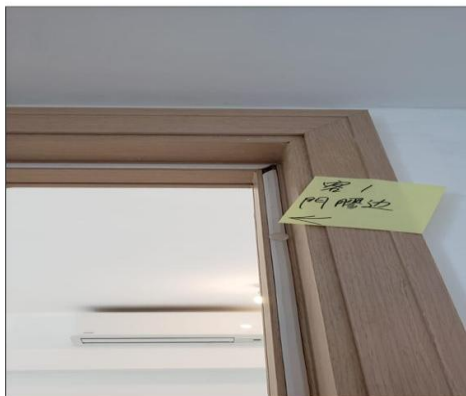
客房 1 : 附加圖 1 + - 門膠修邊

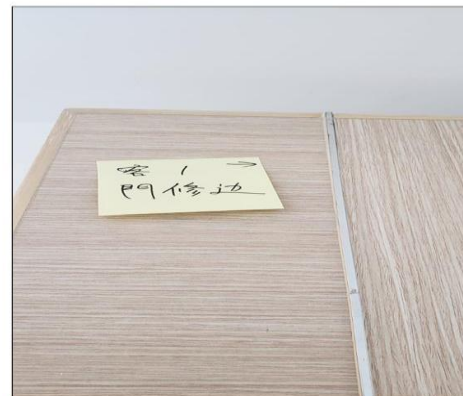
客房 1 : 附加圖 1 ++ 門修邊

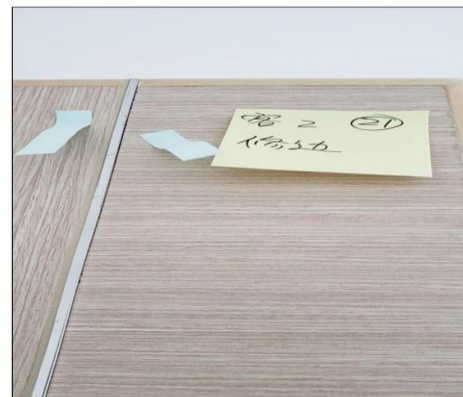
圖 21 : 客房 2 門修邊

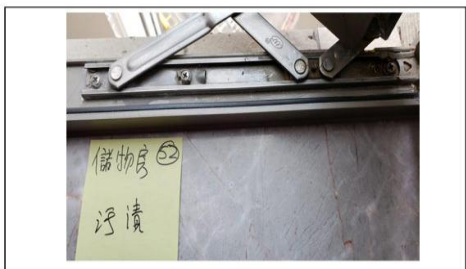
圖 52：儲物房窗框污漬
